天津生态城中部片区 41#地块住宅项目

水土保持监测总结报告

监测单位：天津鸣诚环境科技有限公司

2022 年 9 月

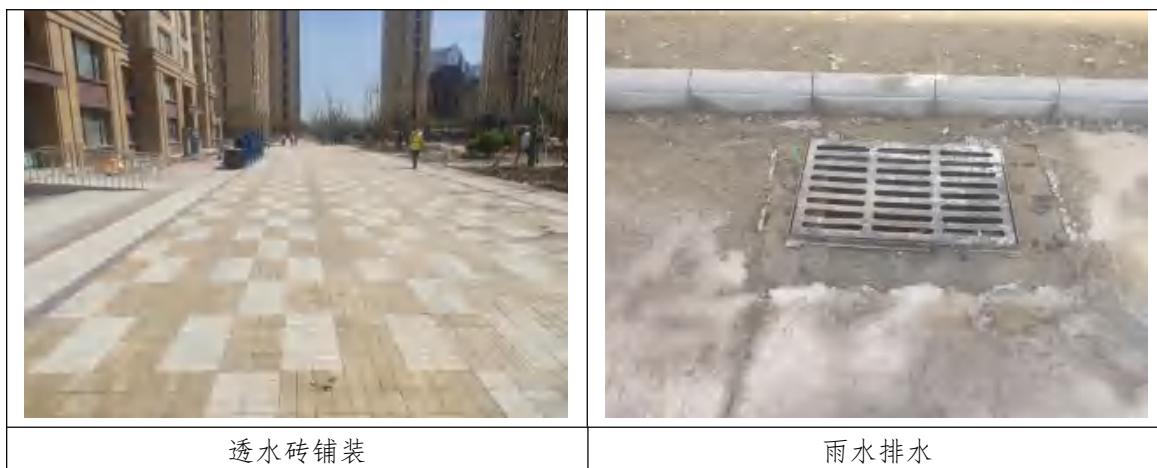
项目在人行道区域及广场区域铺设透水路面，铺装总面积约为 3200m²。

项目区道路及绿化带敷设 DN300 的雨水管道，并在道路表面预留雨水收集口（雨算子），雨水管道采用 HDPE 管，雨水排水工程布设总长度约为 1801m。

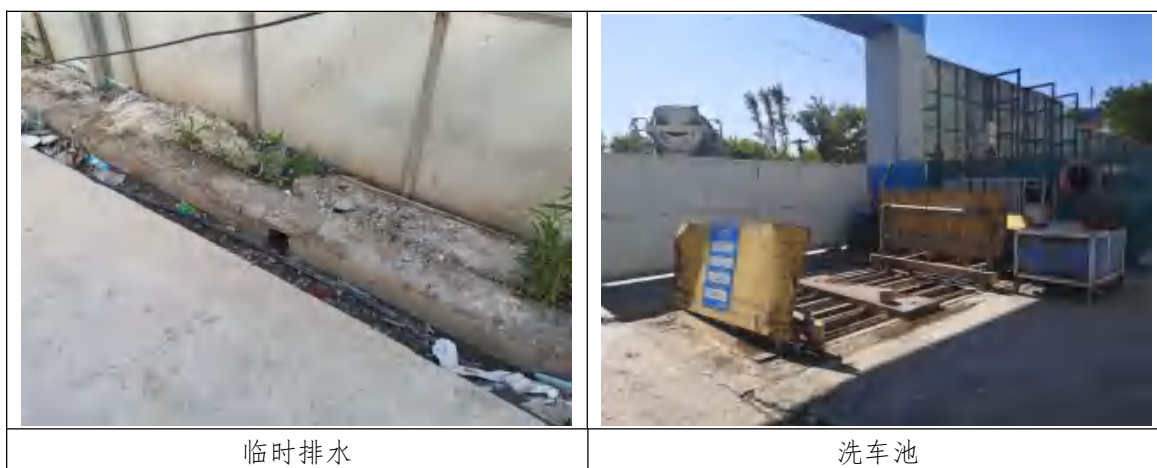
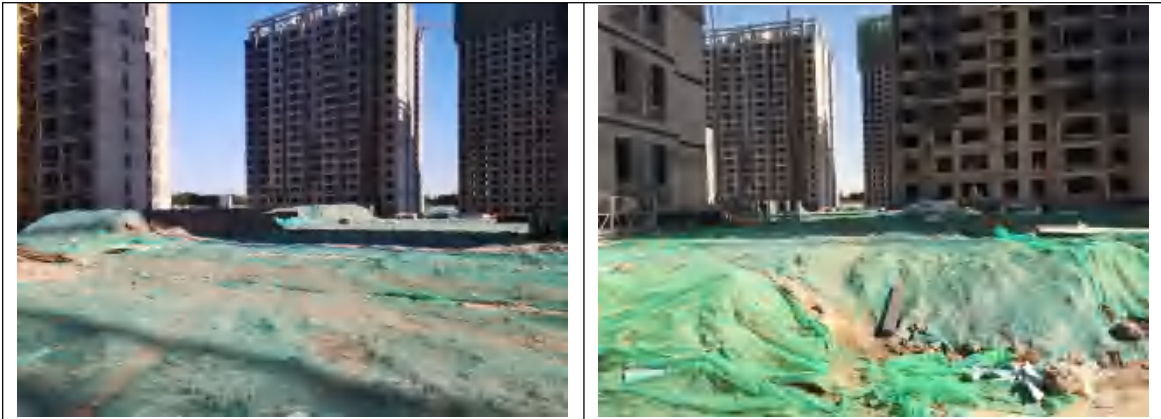
防尘网覆盖

工程施工期内对范围内的裸露地表进行了防尘网覆盖,采用承受力 100 的聚乙烯建筑防尘网,网目密 1500 目/100cm²。道路广场区共布设了防尘网 45000m²。

为防止施工车辆进出时随车轮带出泥土,引起土壤流失。在项目区出入口设置了 1 座车辆冲洗池。

施工期间在区内道路沿线布设了临时排水系统。临时排水沟采用直接开挖的方式,梯形断面结构,排水沟下底宽 0.3m,沟深 0.3m,边坡 1:1。道路广场区共计布设了临时排水沟 1500m,排水沟出口与施工生产生活区沉沙池相连接。

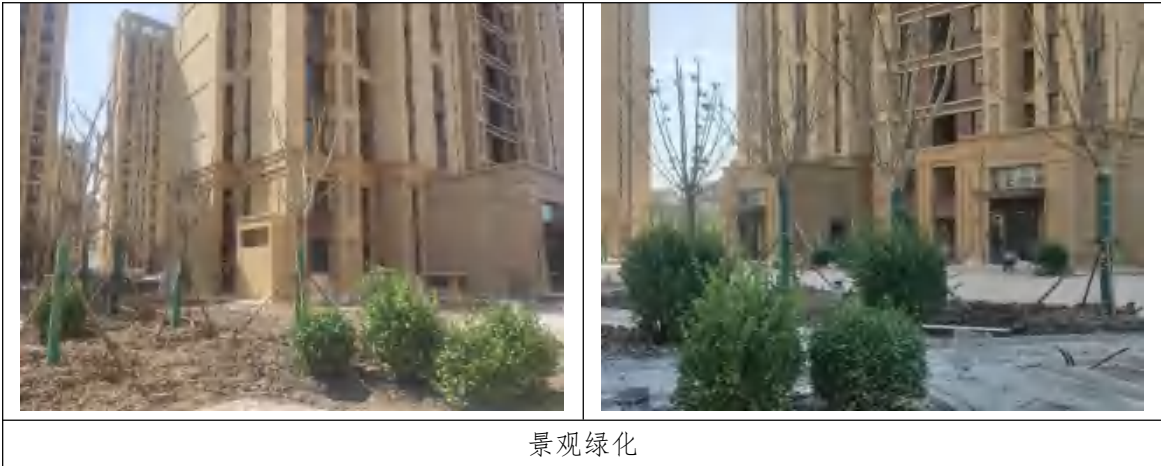
项目区种植乔、灌木、球类及草本植物。经现场调查，植物生长状况良好。

经现场监测植株成活率达到 99%，植物措施达标面积 3.41hm^2 。

本工程水土保持植物措施监测图像见下图。

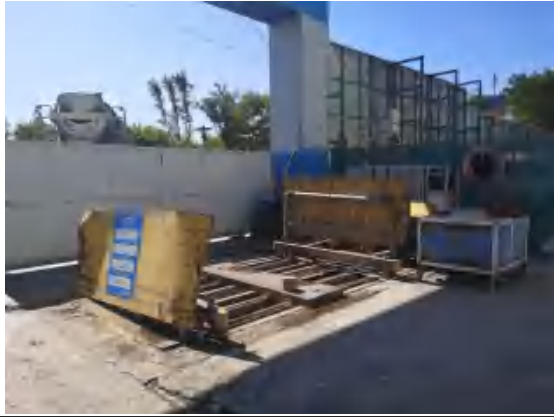
洗车池		防尘网覆盖

项目名称		天津生态城中部片区 41#地块住宅项目		
监测单位		天津鸣诚环境科技有限公司		
填表人		王嘉萌		
监测时间		2020.2-2022.9	监测分区	建构筑物区、道路广场区、景观绿化区、施工生产生活区
监测点		1/2/3/4	监测方法	定位、调查、巡查
序号	措施类型	措施名称	单位	工程量
1	临时措施	防尘网覆盖	m ²	110000
2		临时排水沟	m	1700
3		临时沉沙池	座	2
4		车辆冲洗池	座	1
运行情况		临时措施运行良好，定期有工作人员管护。

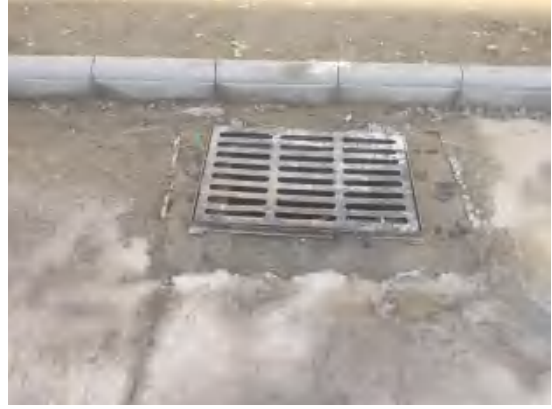
透水砖		雨水管铺设

项目名称		天津生态城中部片区 41#地块住宅项目		
监测单位		天津鸣诚环境科技有限公司		
填表人		王嘉萌		
监测时间		2020.2-2022.9	监测分区	建构筑物区、道路广场区、景观绿化区、施工生产生活区
监测点		1/2/3/4	监测方法	定位、调查、巡查
序号	措施类型	措施名称	单位	工程量
1	工程措施	透水砖	m ²	3200
2		雨水管铺设	m	1801
运行情况		工程措施运行良好，定期有工作人员管护。
