天津生态城中部片区 32#地块住宅项目

# 水土保持设施验收报告

建设单位：天津津城华新置业有限公司

2022 年 9 月

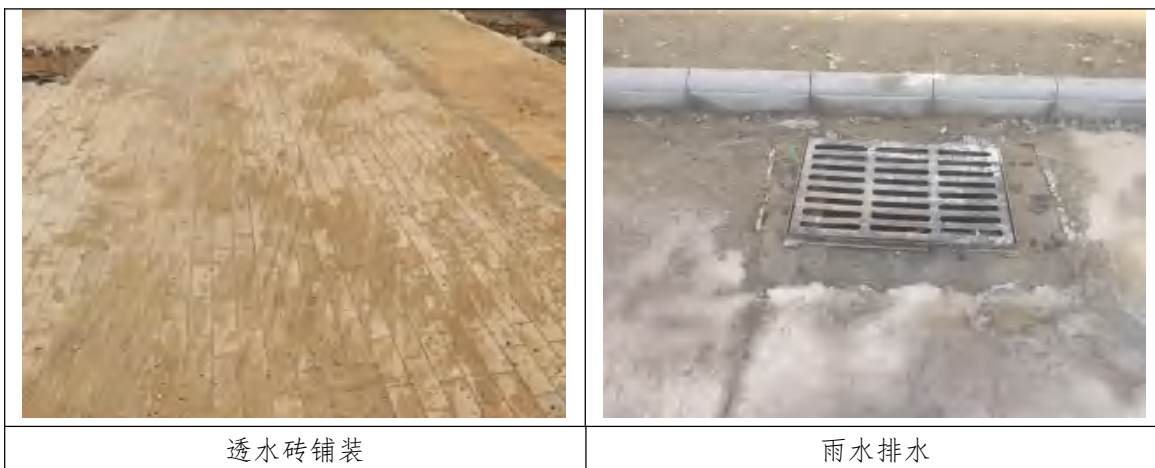
项目在机动车以及非机动车停车位区域铺设透水路面，铺装总面积约为 925m<sup>2</sup>。

项目区道路及绿化带敷设 DN600 的雨水管道，并在道路表面预留雨水收集口（雨算子），雨水管道采用 HDPE 管，雨水排水工程布设总长度约为 1300m。

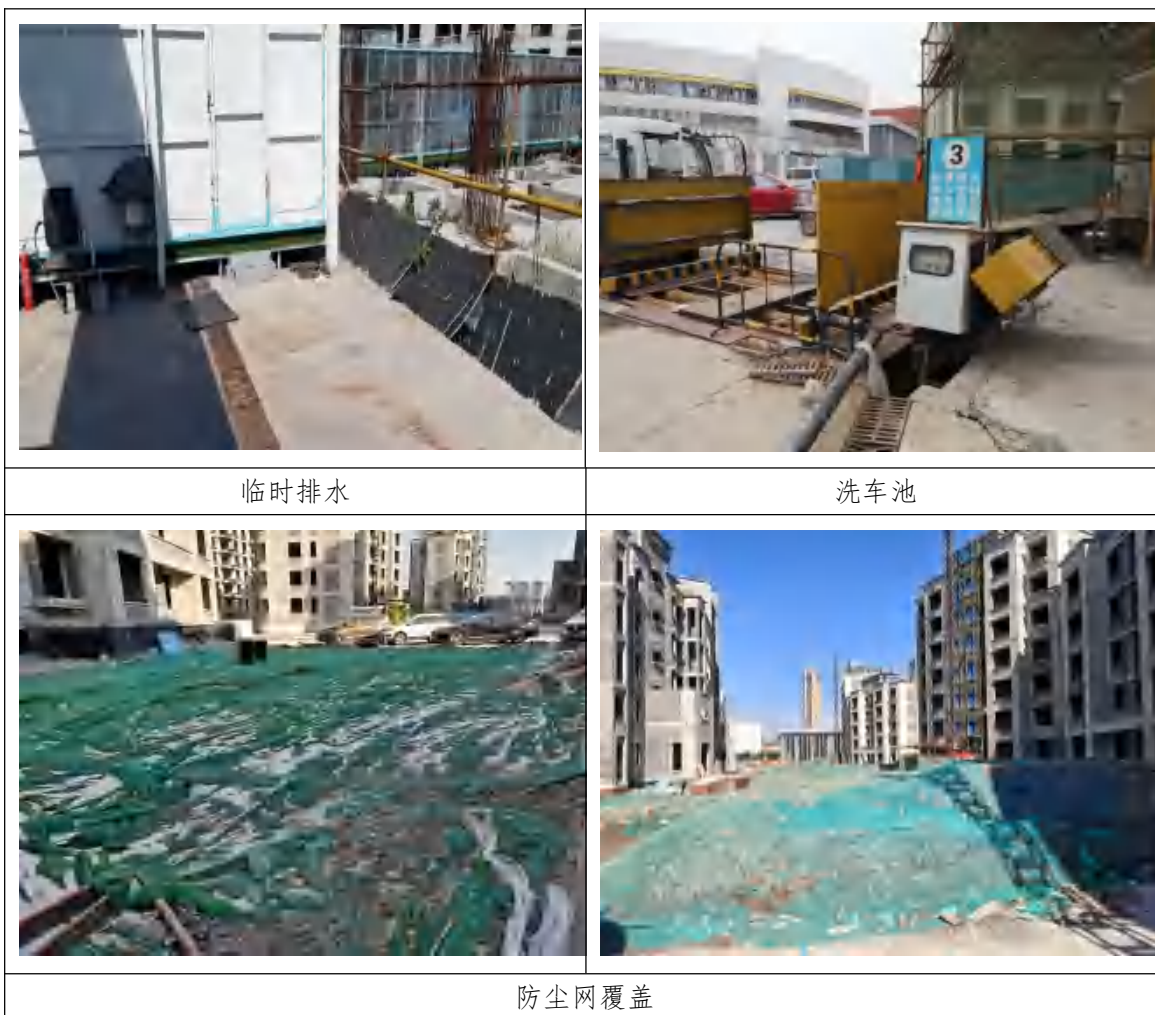
工程施工期内对范围内的裸露地表进行了防尘网覆盖,采用承受力 100 的聚乙烯建筑防尘网,网目密 1500 目/100cm<sup>2</sup>。道路广场区共布设了防尘网 16500m<sup>2</sup>。

施工期间在区内道路沿线布设了临时排水系统。临时排水沟采用直接开挖的方式,梯形断面结构,排水沟下底宽 0.3m,沟深 0.3m,边坡 1:1。道路广场区共计布设了临时排水沟 690m。配套临时沉淀池两座,项目区南北侧各一座,长 2m,宽 1m,深 1.5m。

为防止施工车辆进出时随车轮带出泥土,引起土壤流失。在项目区出入口设置了 1 座车辆冲洗池。

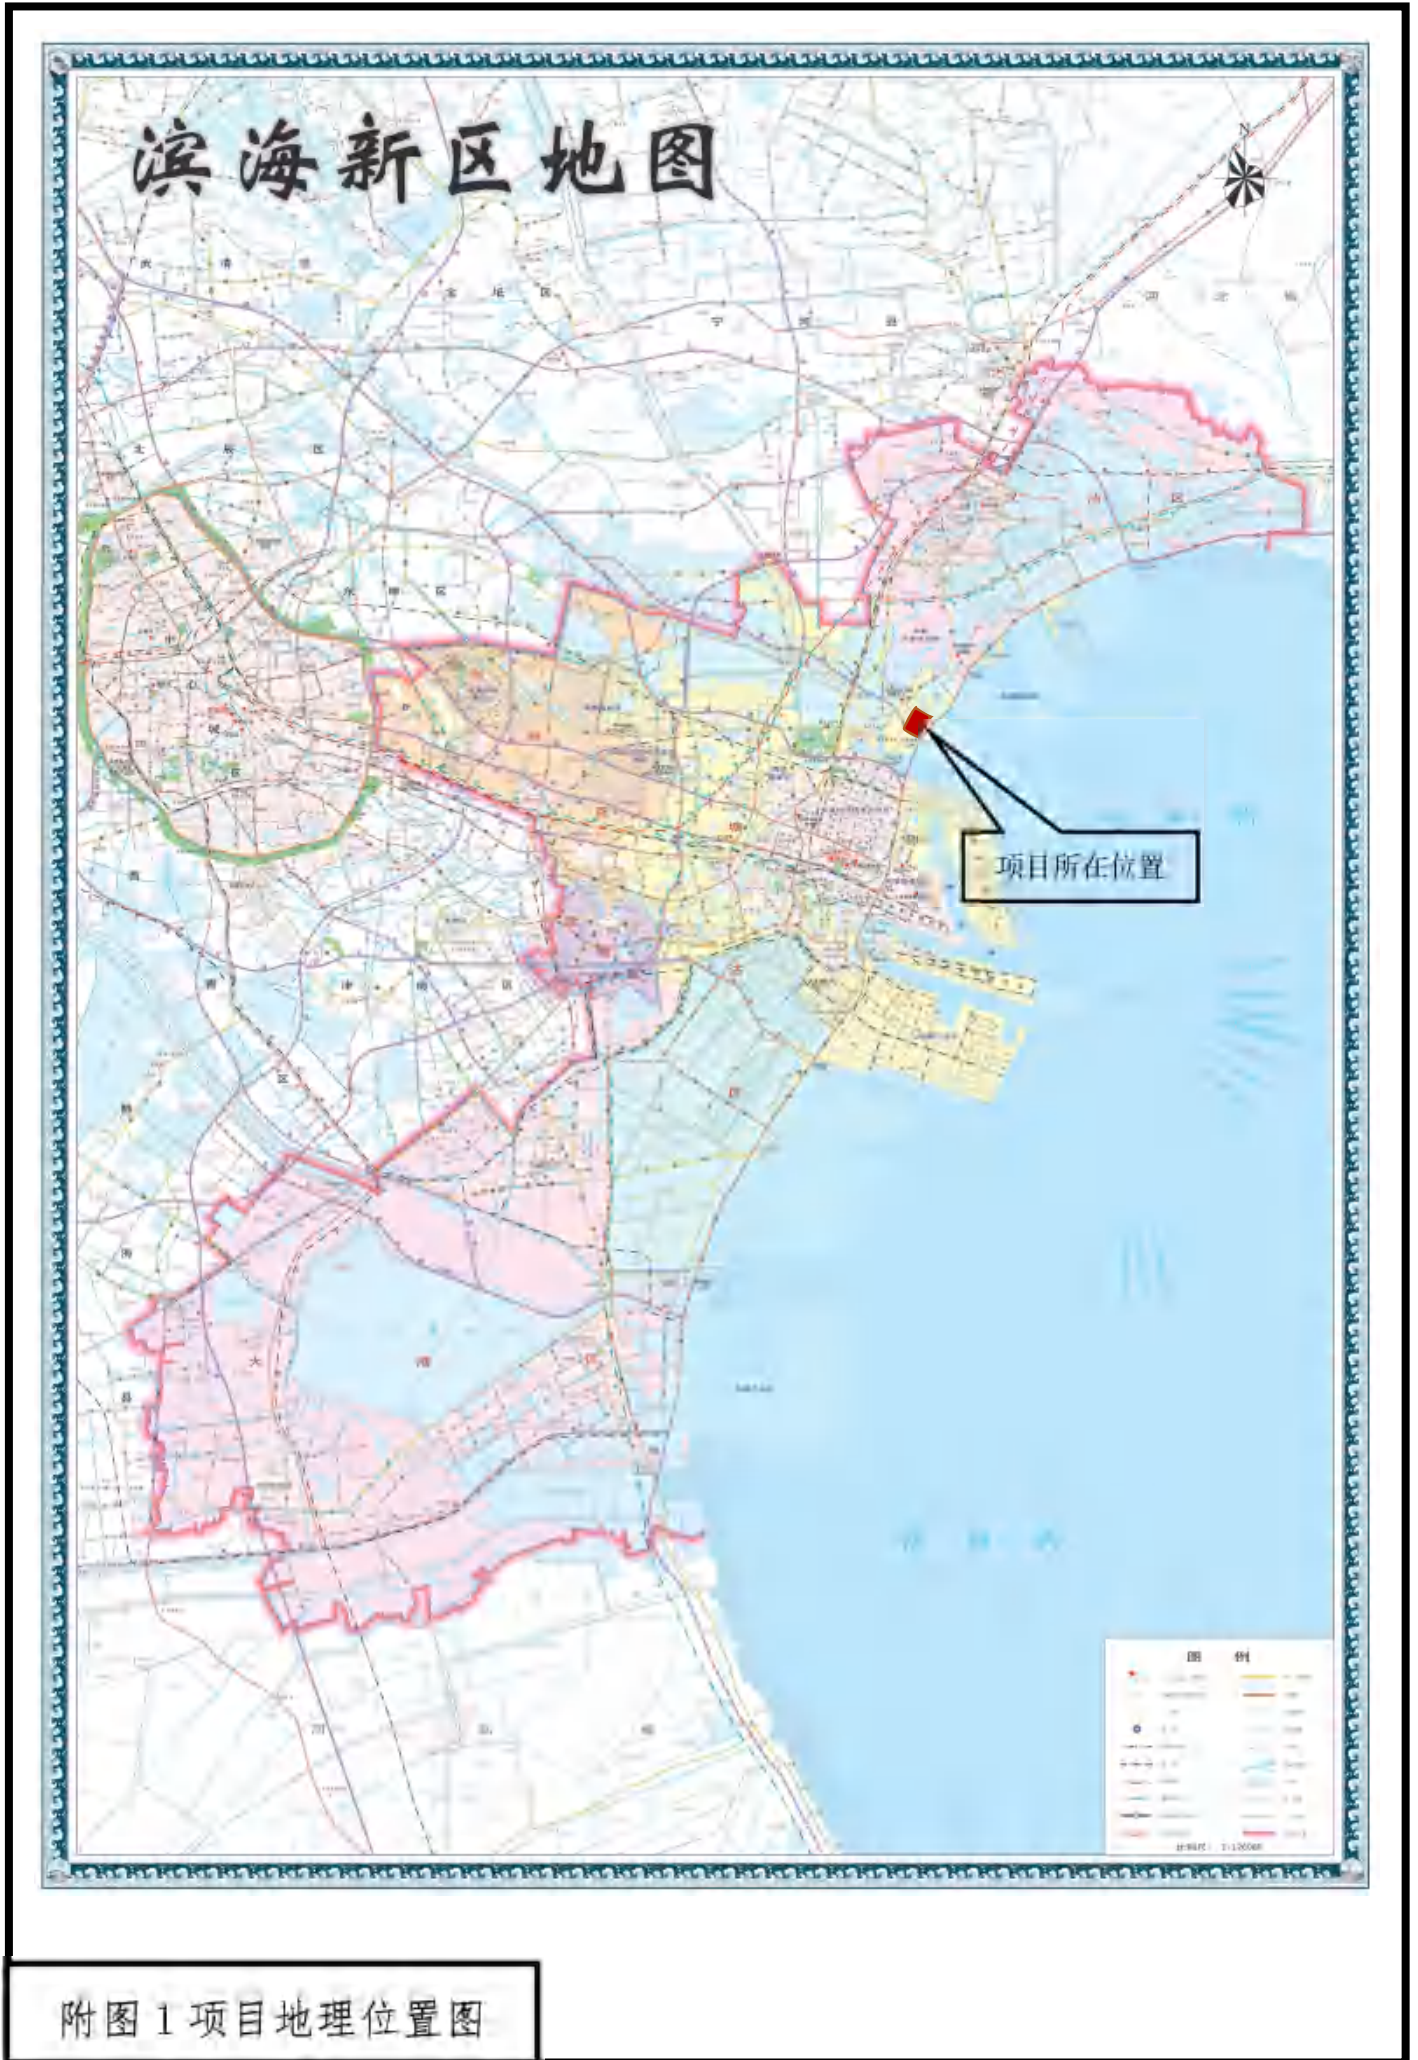
天津鸣诚环境科技有限公司		
天津生态城中部分区		可研阶段
32#地块住宅项目		水保部分
水土流失防治责任范围及措施总体布置图		
日期	2022.9	
图号	附图3

监测分区	措施类型	措施名称	单位	数量		
				方案设计	实施量	变化量
建构筑物区	临时措施	密目网覆盖	m <sup>2</sup>	10000	10000	0
道路广场区	工程措施	雨水排水	m	1300	1300	0
		透水砖铺装	m <sup>2</sup>	925	925	0
	临时措施	密目网覆盖	m <sup>2</sup>	14000	16500	+2500
		临时排水沟	m	690	690	0
		临时沉淀池	座	2	2	0
		车辆冲洗池	座	1	1	0
景观绿化区	工程措施	土地整治	hm <sup>2</sup>	1.48	1.48	0
		种植土回覆	m <sup>3</sup>	4400	4400	0
	植物措施	综合绿化	hm <sup>2</sup>	1.48	1.48	0
	临时措施	密目网覆盖	m <sup>2</sup>	15000	18000	+3000
施工生产生活区	临时措施	密目网覆盖	m <sup>2</sup>	2000	2000	0
		临时排水沟	m	300	300	0
		临时沉淀池	座	1	1	0
临时堆土区	临时措施	密目网覆盖	m <sup>2</sup>	1000	3000	+2000

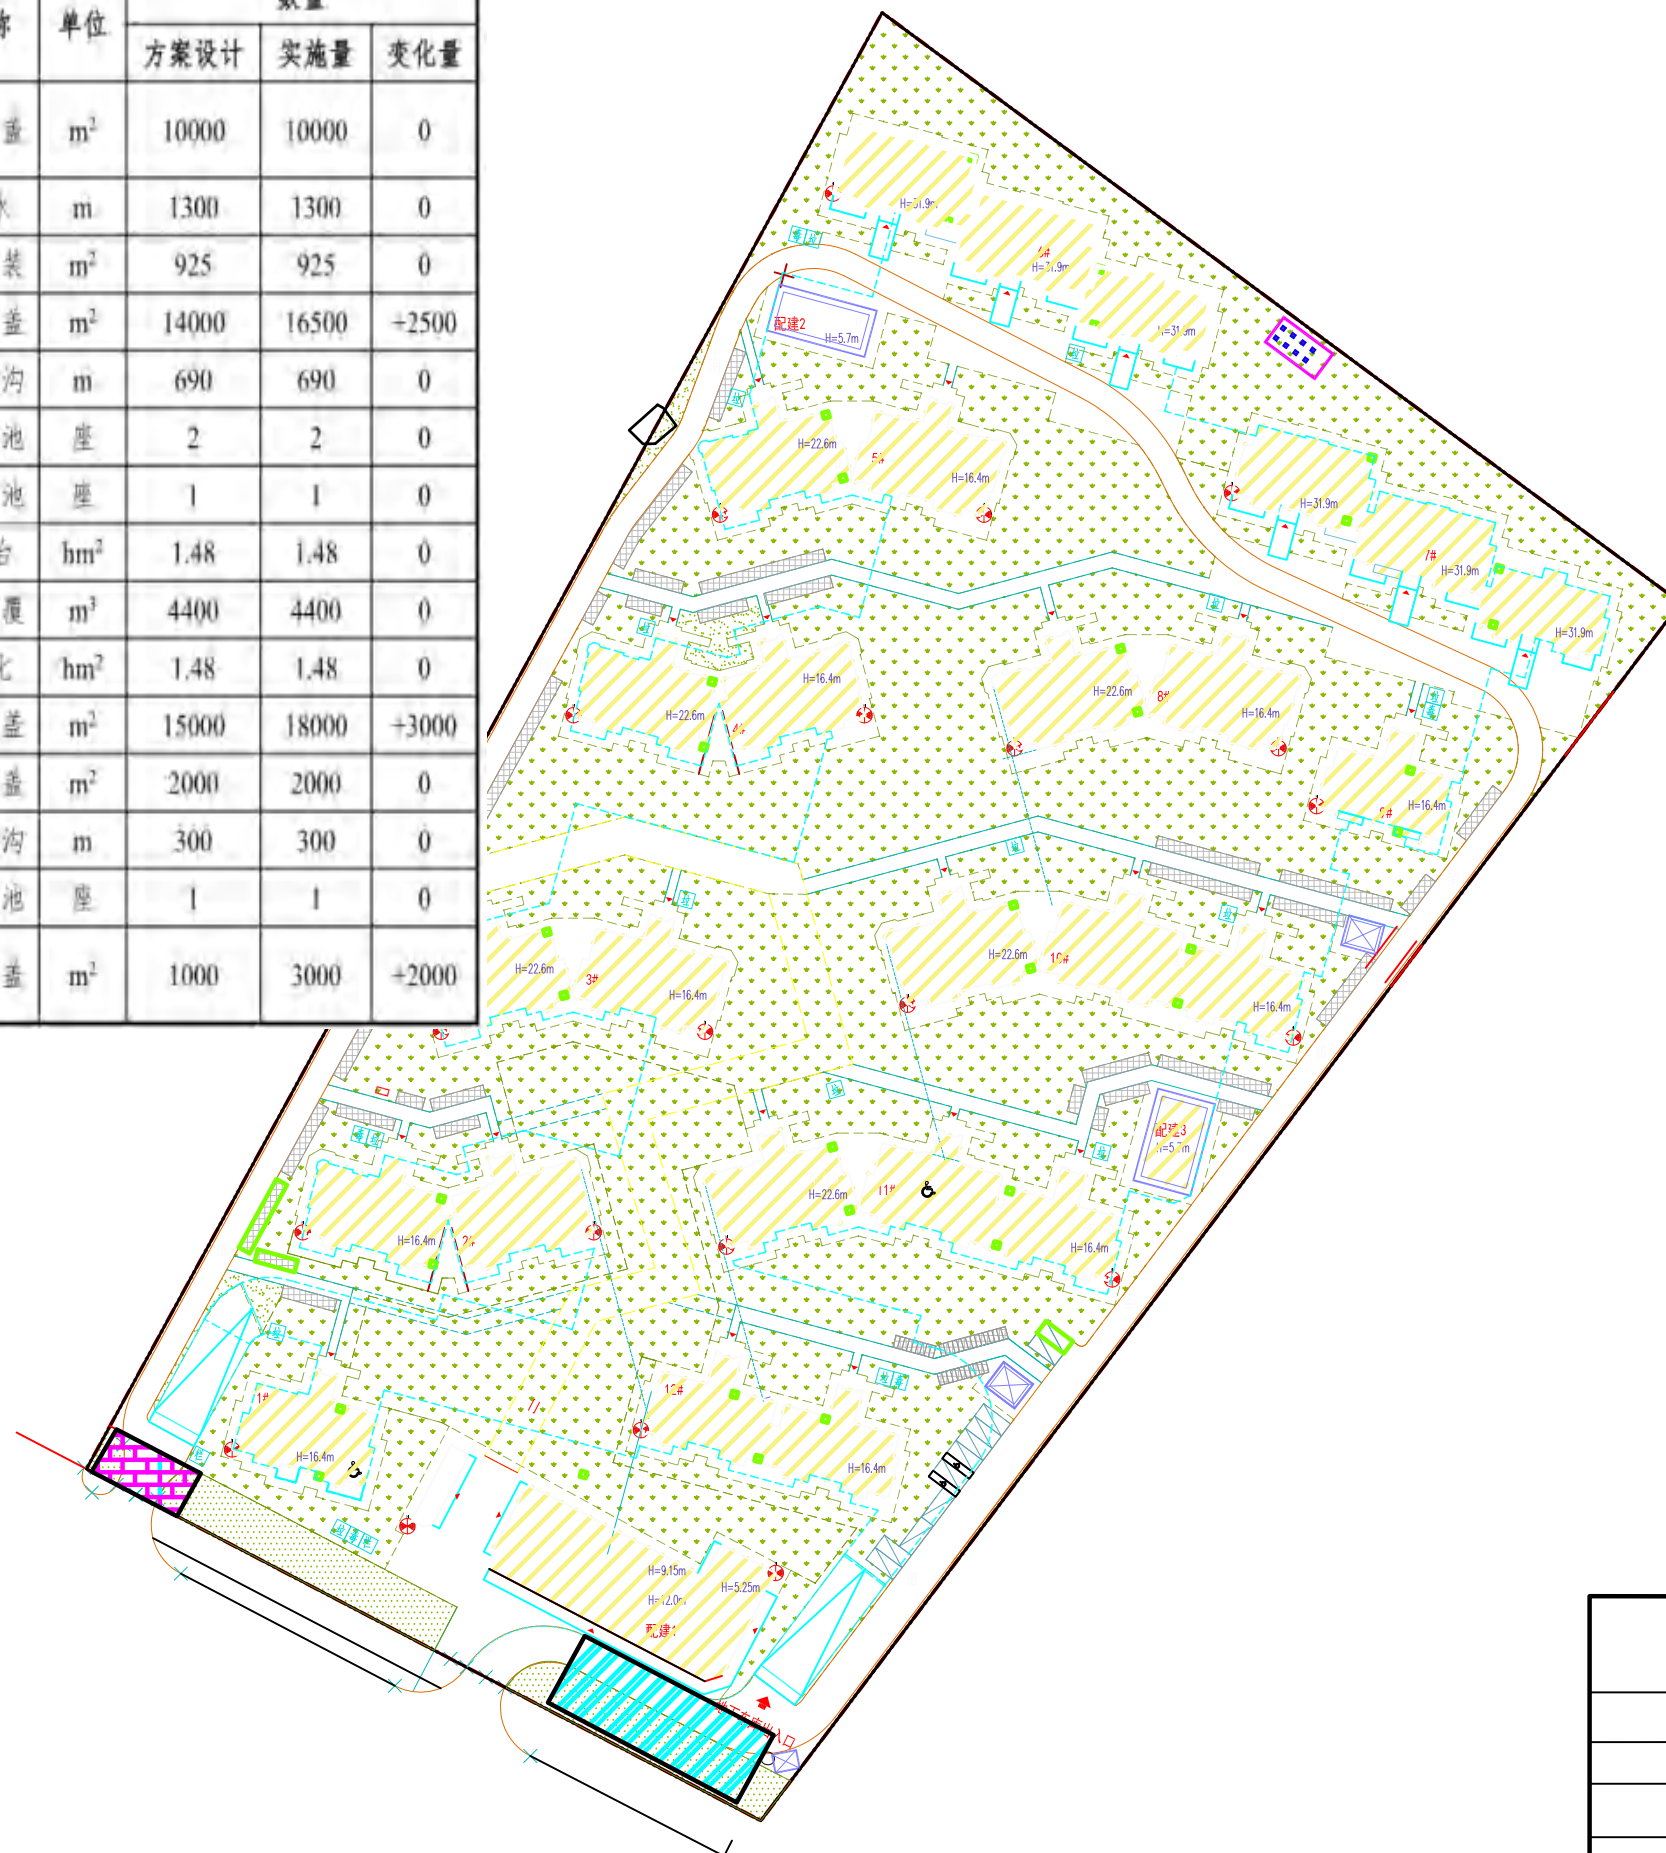
项目水土保持方案报告书将本项目水土流失防治责任范围划分为建构筑物区、道路广场区、景观绿化区、施工生产生活区和临时堆土区 5 个防治分区。

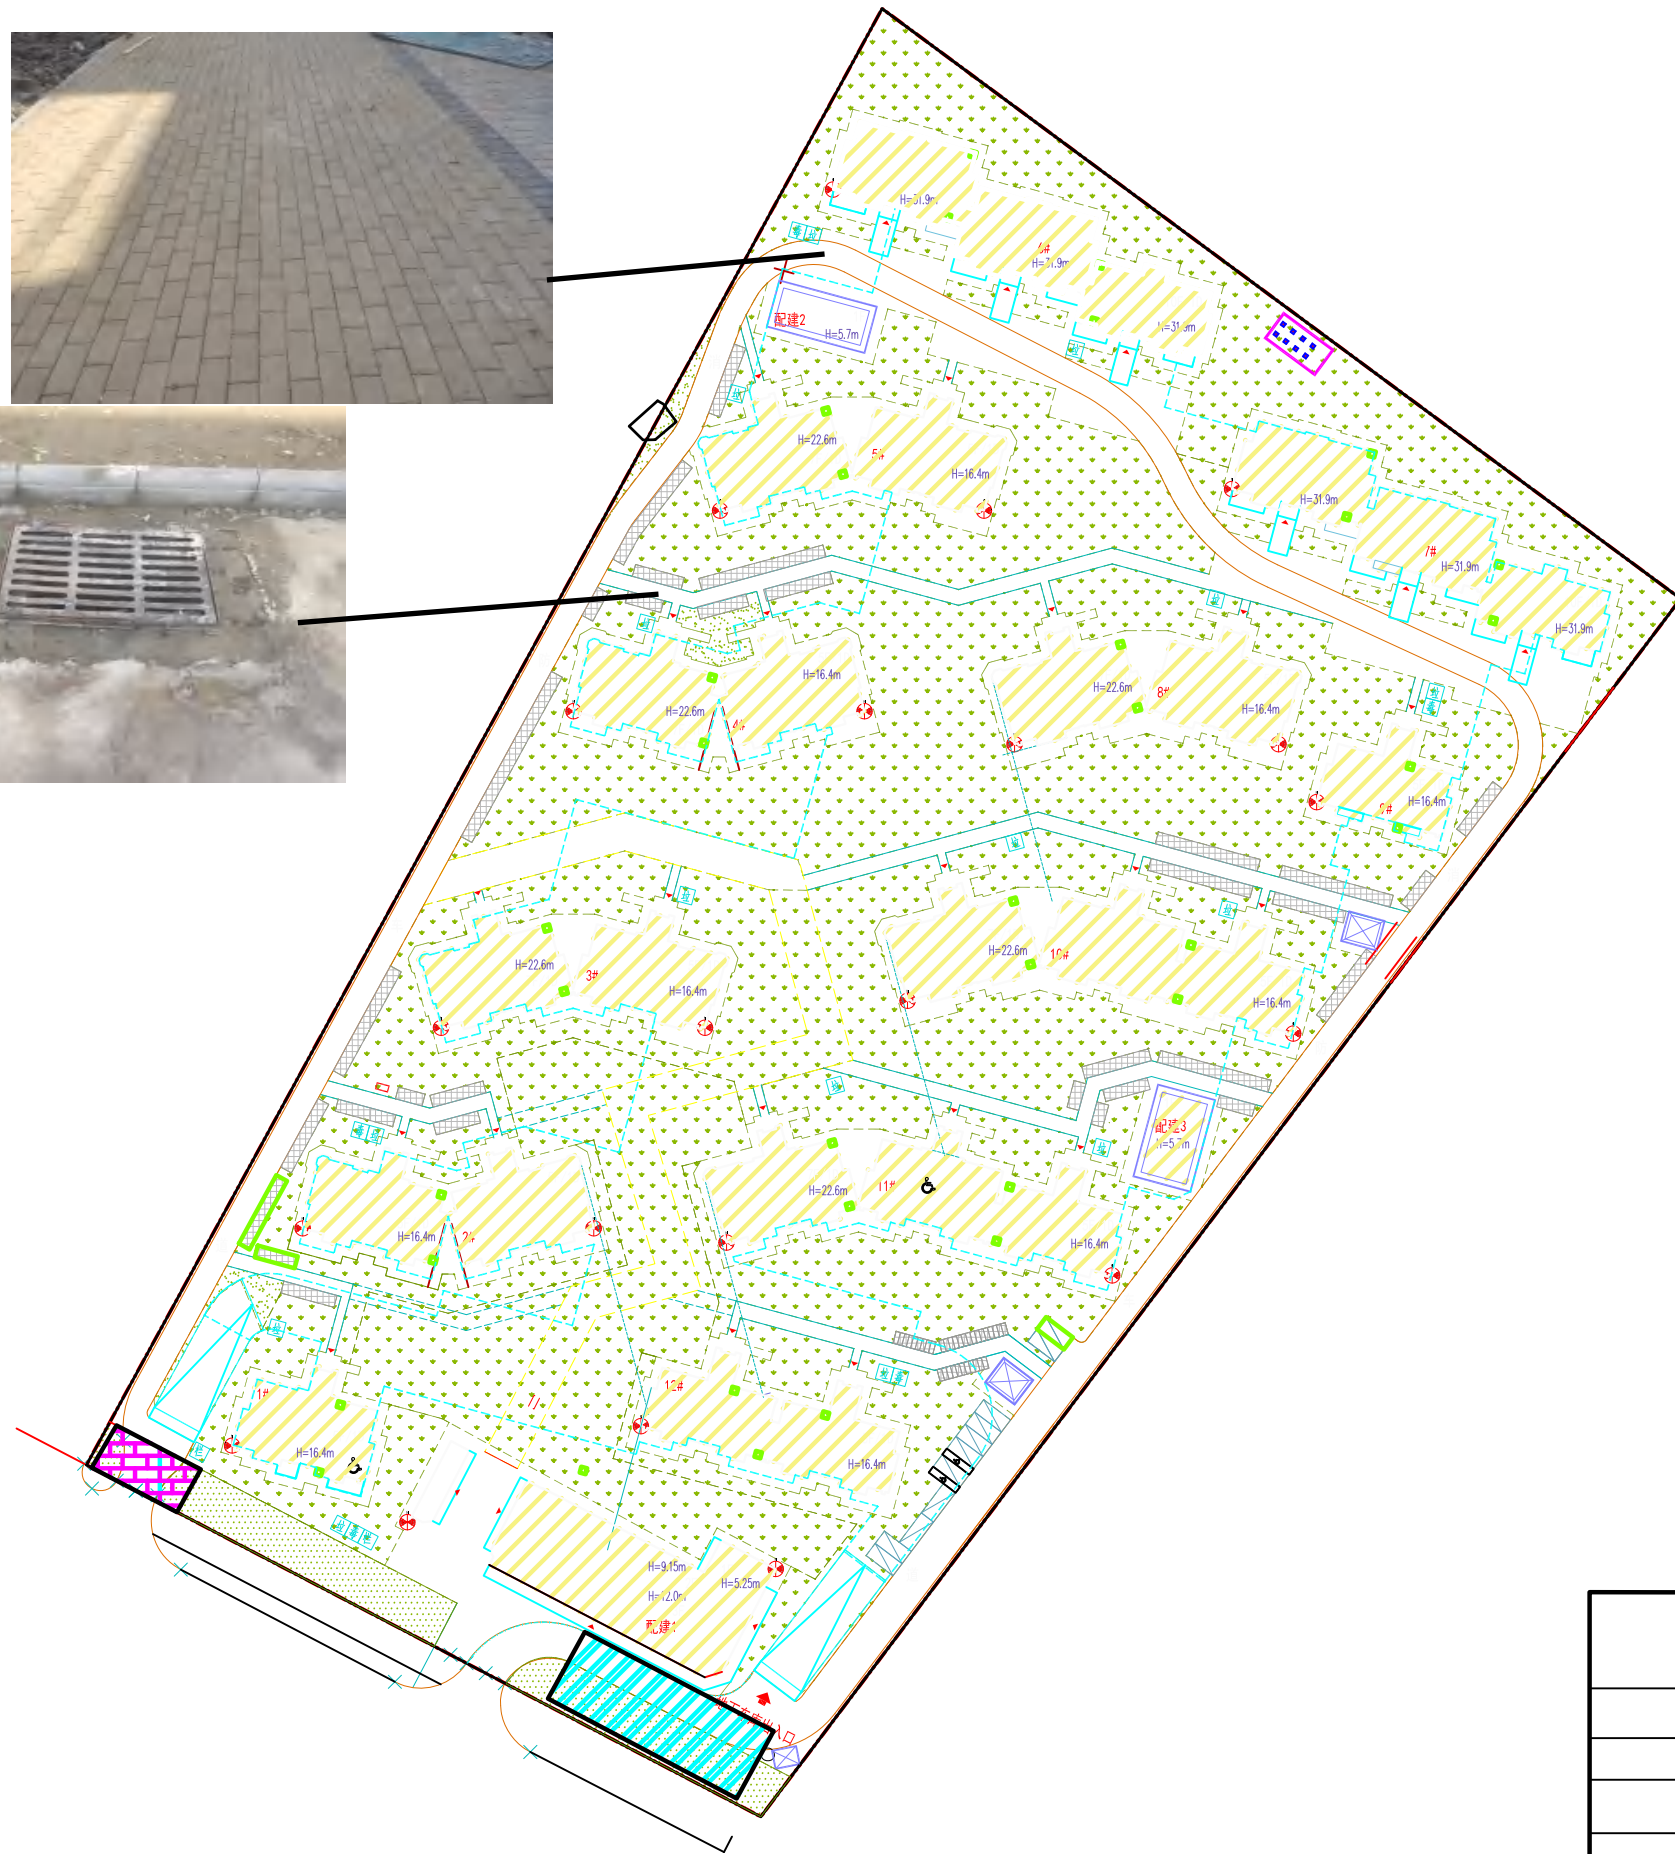
天津鸣诚环境科技有限公司		
天津生态城中部片区 32#地块住宅项目		验收阶段 水保部分
水土保持设施竣工图		
日期	2022. 9	
图号	附图4

## 3.4.2 实施的水土保持措施总体布局
