天津海河教育园区 02 单元 04-07 地块项目

水土保持设施验收报告

建设单位：天津光曜房地产开发有限公司

验收单位：天津鸣诚环境科技有限公司

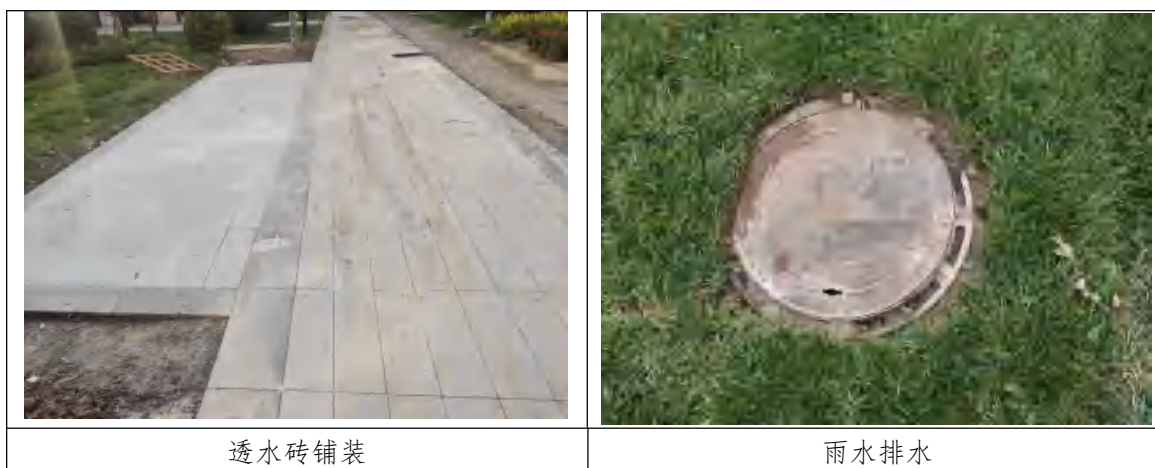
(2) 雨水排水

项目区道路及绿化带敷设 DN600 的雨水管道，并在道路表面预留雨水收集口（雨算子），雨水管道采用 HDPE 管，雨水排水工程布设总长度约为 1260m。

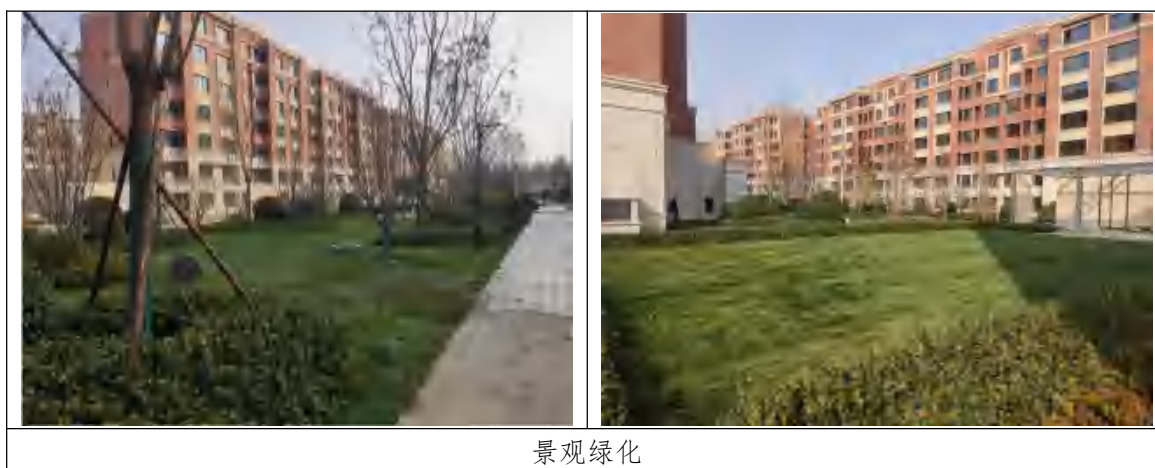
本工程水土保持植物措施监测图像见下图。

本工程水土保持植物措施按照适地适树的原则选择乔灌木相结合的景观绿化，监测期注重对植物措施生长状况的监测。经现场调查，植物生长状况良好。

(2) 植物成活率监测

经现场监测植株成活率达到 99%，植物措施达标面积 2.00hm²。
